Esbjerg Østhavn etape 5 & 6

Dykkerundersøgelse

Esbjerg Havn
Dato: 11. marts 2022

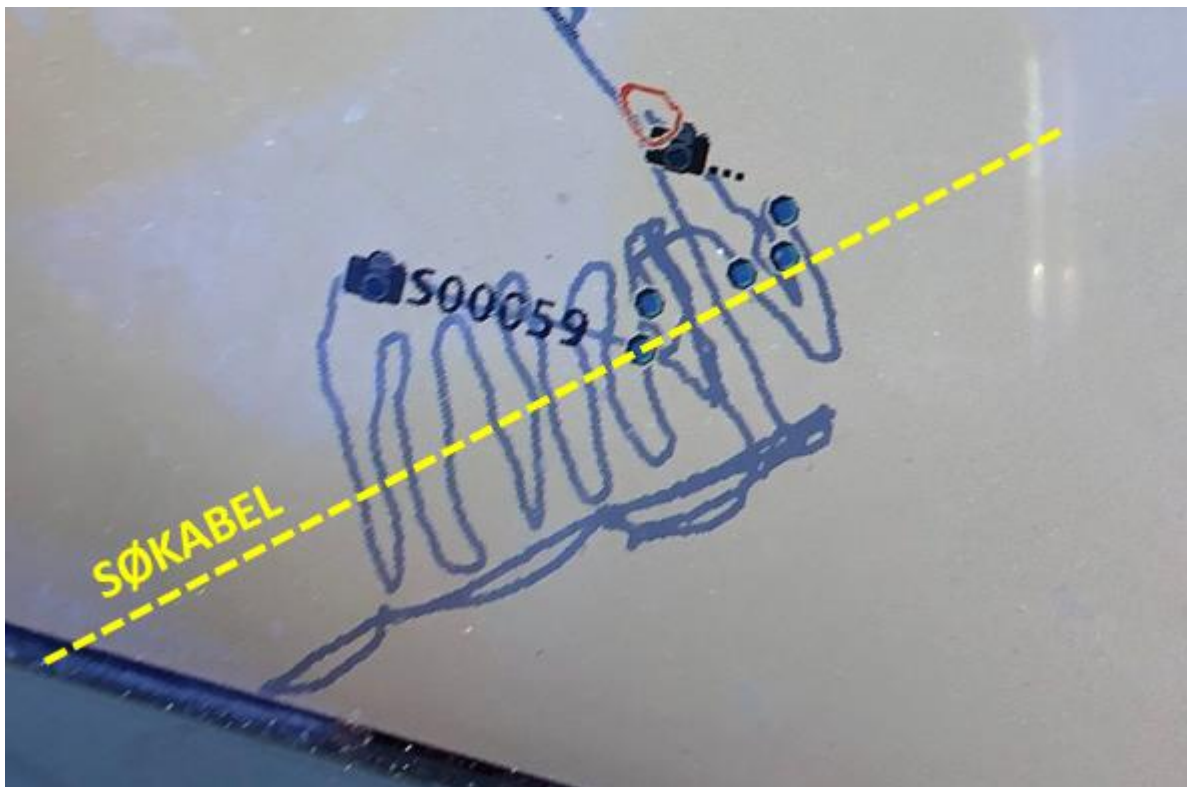
Figur 2: Screen dump af monitor på Humminbird. Blå linie viser hvor der er skammet.

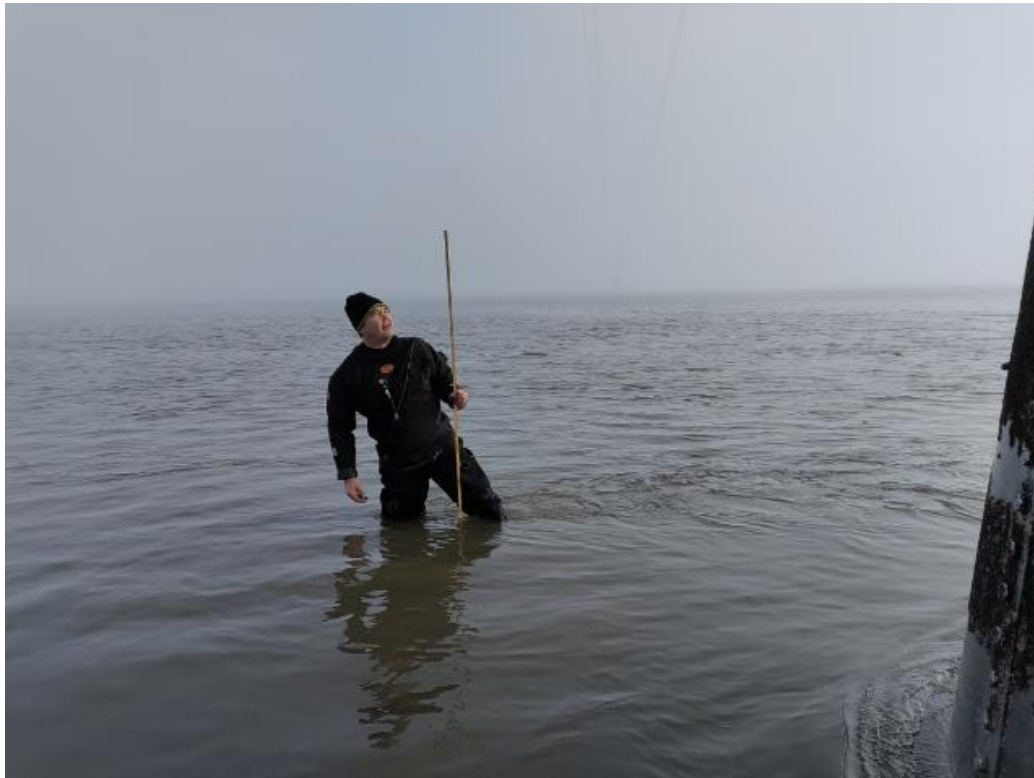
Målinger ved F5.

Punkt	Dybde m.	Punkt	Dybde
1	1,41	5	I.M.
2	1,51	6	1,56
3	1,66	7	1,81
4	1,67	8	1,91

Det blev fundet at sten rundt langs F5 havde en størrelse som håndbolde (herre størrelse, D=20cm). Sten ligger sammenhængende. Der er ikke sediment mellem sten.

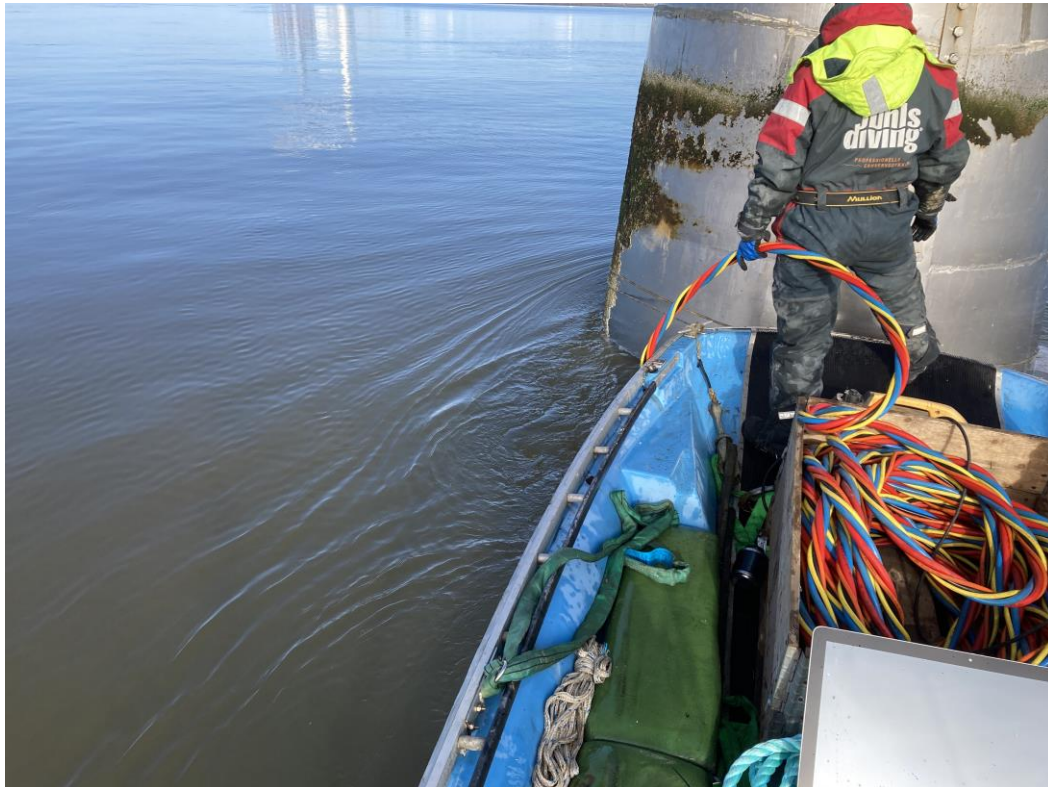
Målinger ved F6

Punkt	Dybde m.	Punkt	Dybde
1	4,27	5	I.M.
2	4,47	6	I.M.
3	4,07	7	I.M.
4	4,07	8	I.M.

Det lykkedes ikke at måle dybden 2,5 meter fra fundament, det lykkedes dog for dykker at kravle ud langs bunden for at finde karakter af bund. Det blev fundet at sten hele vejen rundt langs F5 havde en størrelse som håndbolde (herre størrelse, $D=20\text{cm}$). Sten ligger sammenhængende og helt ud til 2,5 meter fra fundament. Der er ikke fundet sediment mellem sten.

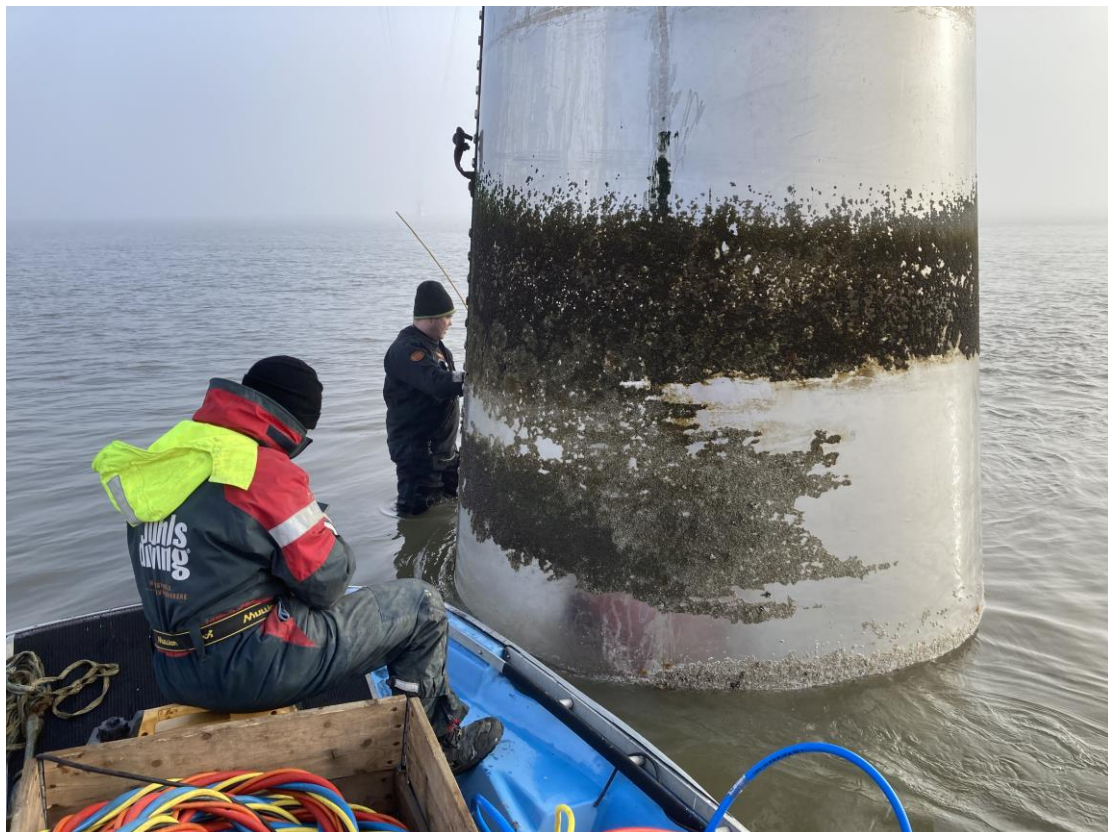
Målinger ved F7

Punkt	Dybde m.	Punkt	Dybde
1	2,19	5	I.M.
2	2,29	6	I.M.
3	2,09	7	I.M.
4	2,24	8	I.M.

Det lykkedes ikke at måle dybden 2,5 meter fra fundament, det lykkedes dog for dykker at kravle ud langs bunden for at finde karakter af bund. Det blev fundet at sten rundt langs F5 havde en størrelse som håndbolde (herre størrelse). Sten ligger sammenhængende og helt ud til 2,5 meter fra fundament. Der er ikke fundet sediment mellem sten.

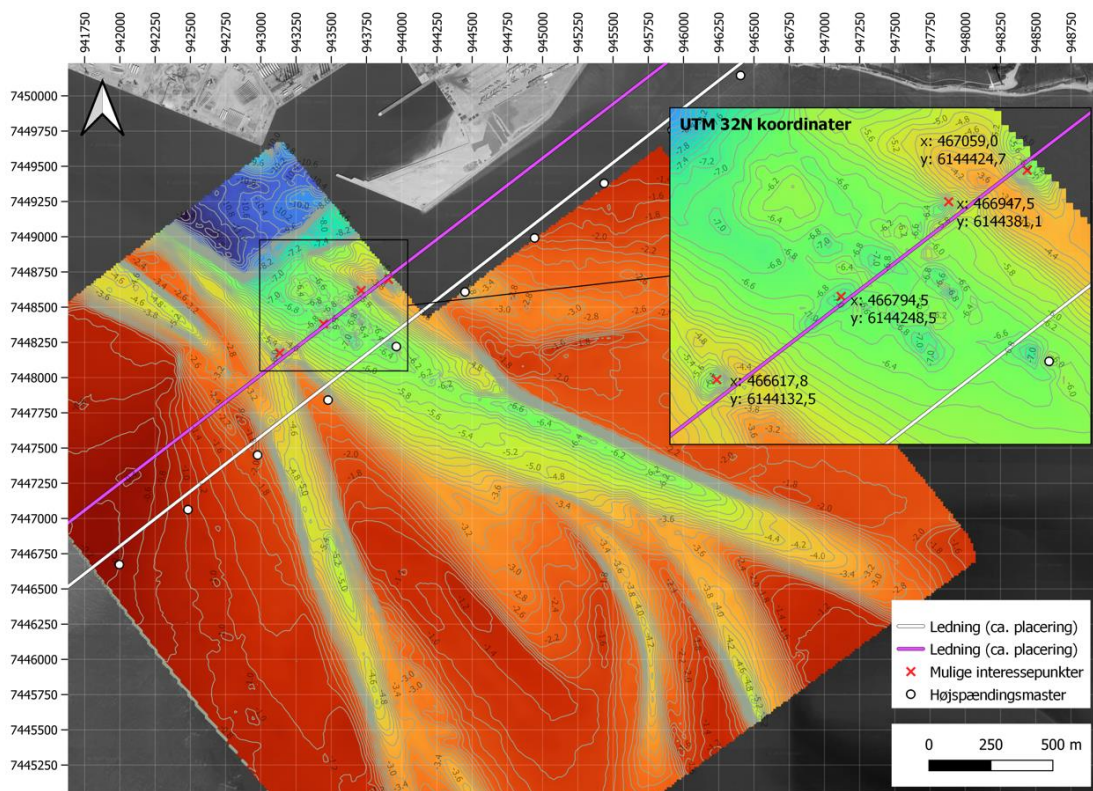
Der blev gentagende gange sejlet hen over og skannet det område hvor det var forventet at søkablet skulle findes. Uden resultat. Der blev ikke fundet et kabletracé eller blot lagt kabel. Dette er interessant da tidligere scanninger har vist en mindre ryg eller en blotlægning som kunne ses i scanninger på det sydlige kabel.

Figur 7.1 Oversigt over detaljerede bathymetriopmålinger fra 2021

Der blev ikke fundet blotlagt søkabel. Men den meget detaljerede undersøgelse fra Januar viser at dele af den nordlige ledning er helt eller delvist blottet. Hvorfor det ikke findes på denne scanning vides ikke men det er ikke sandsynligt at en blotlægning forsvinder igen og derfor tages der udgangspunkt i at det nordlige kabel er delvist blotlagt.

Da det sydlige søkabel ikke er blotlagt og derfor dækket af sø materialer anbefales det ikke at gøre yderligere tiltag for at beskytte søkabel nu. VVM undersøgelserne forudsiger en erosionsdybde på 1-2m hvilket potentielt kan blotlægge kablerne. Der er imidlertid ingen synlige tegn på dette endnu. NIRAS anbefaler derfor løbende monitoring mindst hver 6 måned, under byggeriet, og i tilfælde af scour og dermed begyndende blotlægning skal der anlægges en passende beskyttelse. NIRAS anbefaler ved næste monitoring at ledningen måles nøjagtigt ind således at en eventuel beskyttelse kan iværksættes uden forsinkelse. Det anbefales at erosionsbeskytte det nordlige kabel nu.
