# Monitering ifm. Esbjerg Havn udvidelse, Etape 5

Basis tilstand monitering

Esbjerg Havn  
Dato: 14. marts 2022

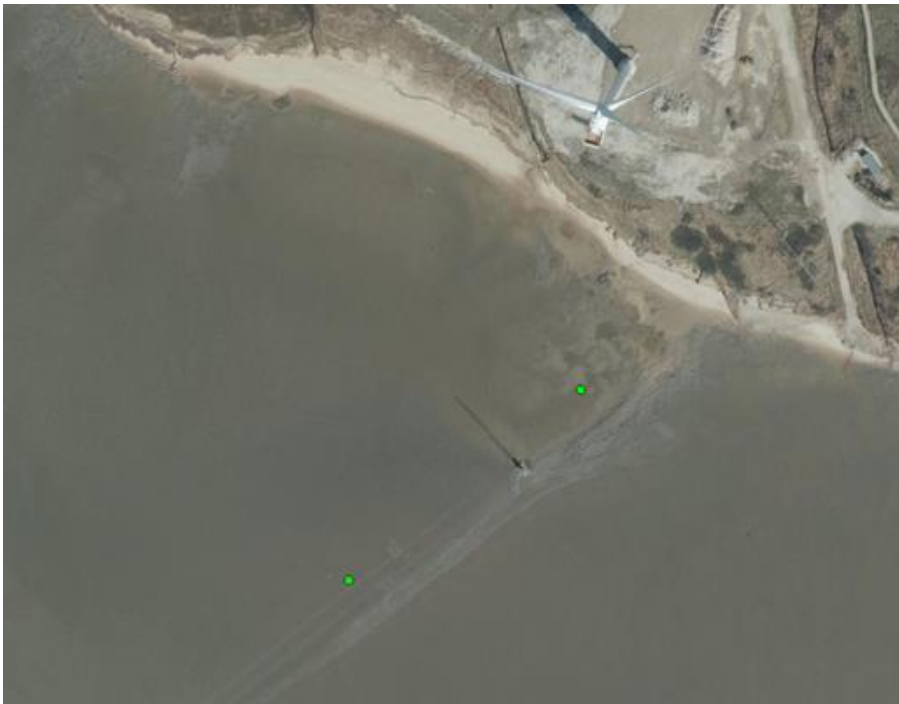
Figur 2.2 Start- og slutpunkt for udtagning af sedimentprøver

Beskrivelse af selve prøvetagningen, kan findes i bilag 4. Det er vigtigt at næste prøvetagning følger samme beskrivelse. Hver prøve er sammensat af 100 delprøver. Delprøverne er udtaget jævntfordelt på en lige linje mellem de to viste punkter i Figur 2.2.
