Esbjerg Østhavn etape 5 & 6

Dykkerundersøgelse

Esbjerg Havn
Dato: 11. marts 2022

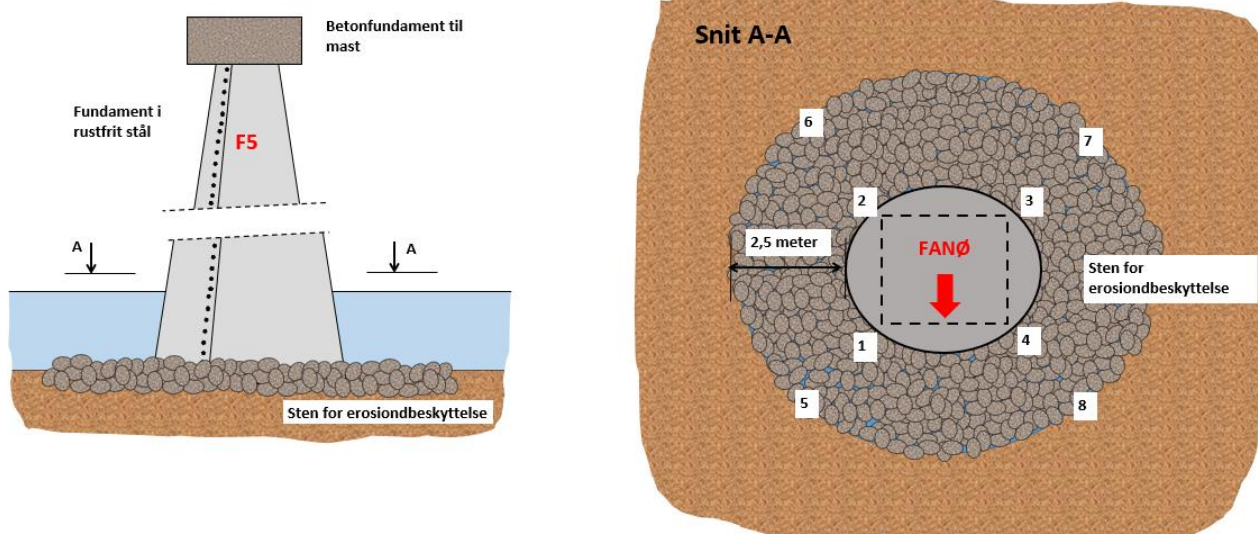
Figur 3: Skitse af fundament F5

Mast F5 er udført i rustfrit stål, som to halve rør, der er samler med bolte/møtrikker. På toppen af stålør er monteret en beton klods der fungerer som maste fundament.

Ved fundament F5 var der så lavvandet at dykker kunne stå på bunden og udfører målinger.
