# Sedimentprøvetagning i forbindelse med monitering

Esbjerg havneudvidelse Etape 5

Dato: 29. november 2021

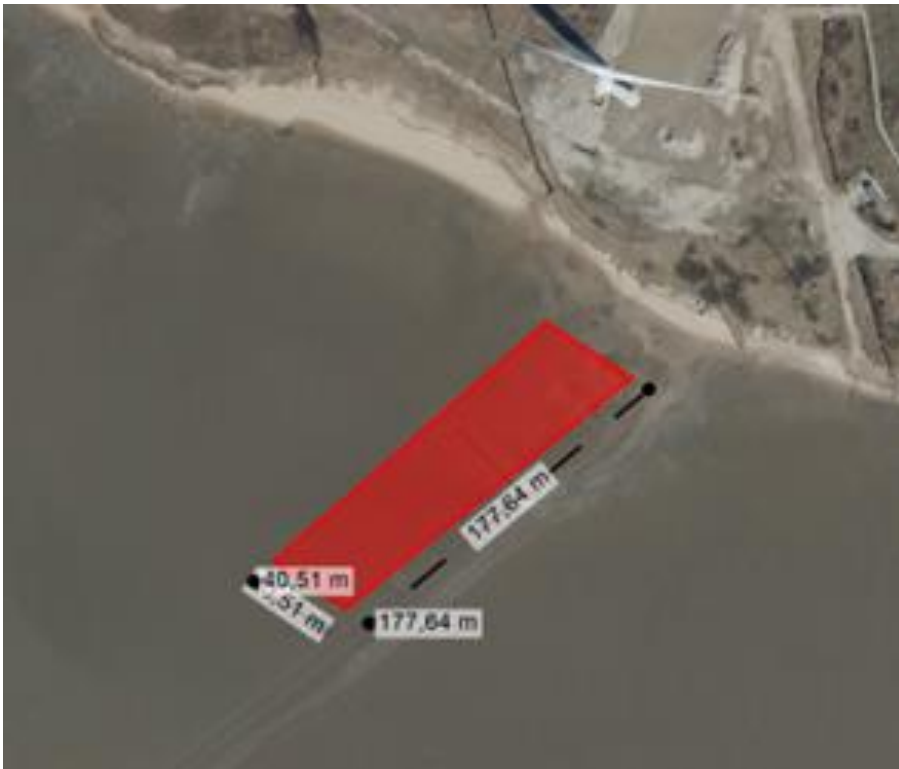
Figur 2.1: Kort over prøvetagningsområdet.

Prøvetagning blev udført i tre parallelle linjer gennem området vist på kortet nedenfor.

- Der blev udtaget tre sedimentprøver i måleområdet vist på kortet nedenfor (Figur 2.1).
- Hver sedimentprøve blev sammensat af i alt 100 delprøver (i stedet for 50, da det blev vurderet for lille mængde med valgte sprøjter til prøveudtagning).

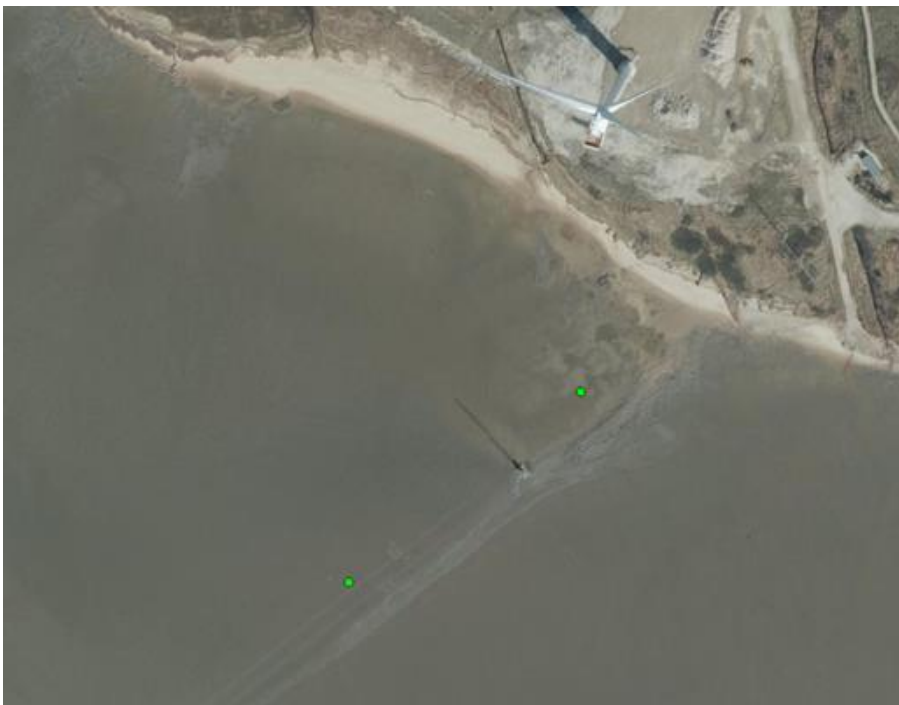
Koordinaterne er aflæst på telefon i felten ved startpunkt for prøvetagning og slutpunkt for prøvetagning.

ID	Lat	Lon	ETRS89_32N_Y	ETRS89_32N_X
Prøvetagning, start	55,452623	8,502129	6.145.273,42	468.511,58
Prøvetagning, slut	55,451779	8,500354	6.145.180,30	468.398,65

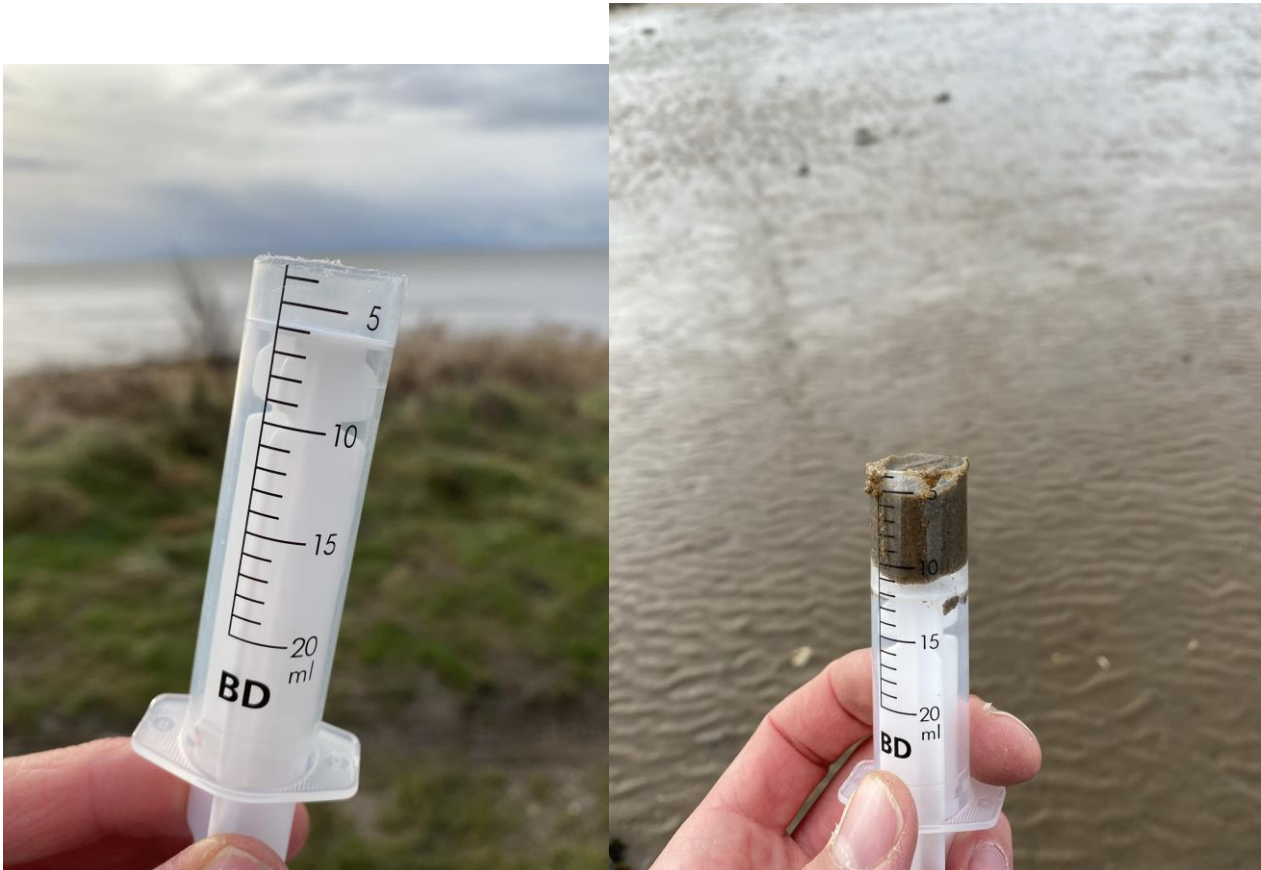
Figur 3.2: Sprøjte til prøveudtagning. Sprøjten stikkes 2 cm ned i sedimentet ved prøvetagning. Derefter presses prøven ud ned i spanden vha stemplet

- Prøverne indsamles ved lavvande hvor vadepladen er tørlagt (se Figur 3.1), ved at opsamle sediment ned til 2 cm under sedimentoverfladen.
  - Delprøverne blev udtaget med sprøjte (se Figur 3.2, ) i alt 100 delprøver. Den samlede mængde sediment skulle minimum udgøre 75 g.

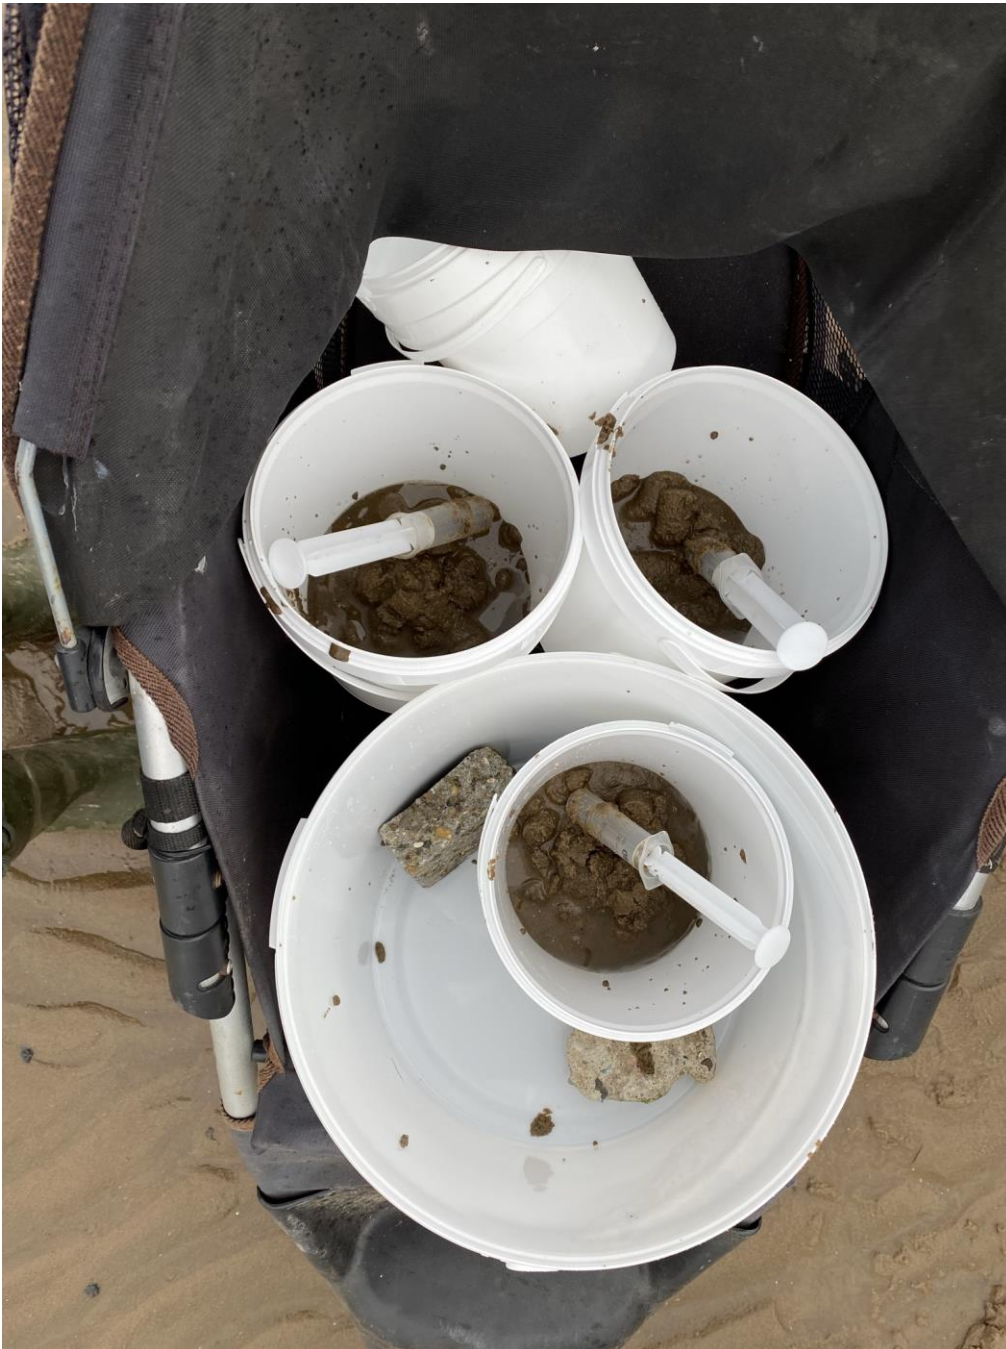
Figur 3.3: Der blev anvendt separat spand og prøvetagningsprøjte til de tre samleprøver.

- Der blev udtaget prøver samtidig i 3 parallelle spor og Der var ca. 1,5 m mellem hvert spor. Hvert spor af prøver blev udtaget med hver sin sprøjte og spand, for at undgå kontaminering mellem prøver (se Figur 3.3).

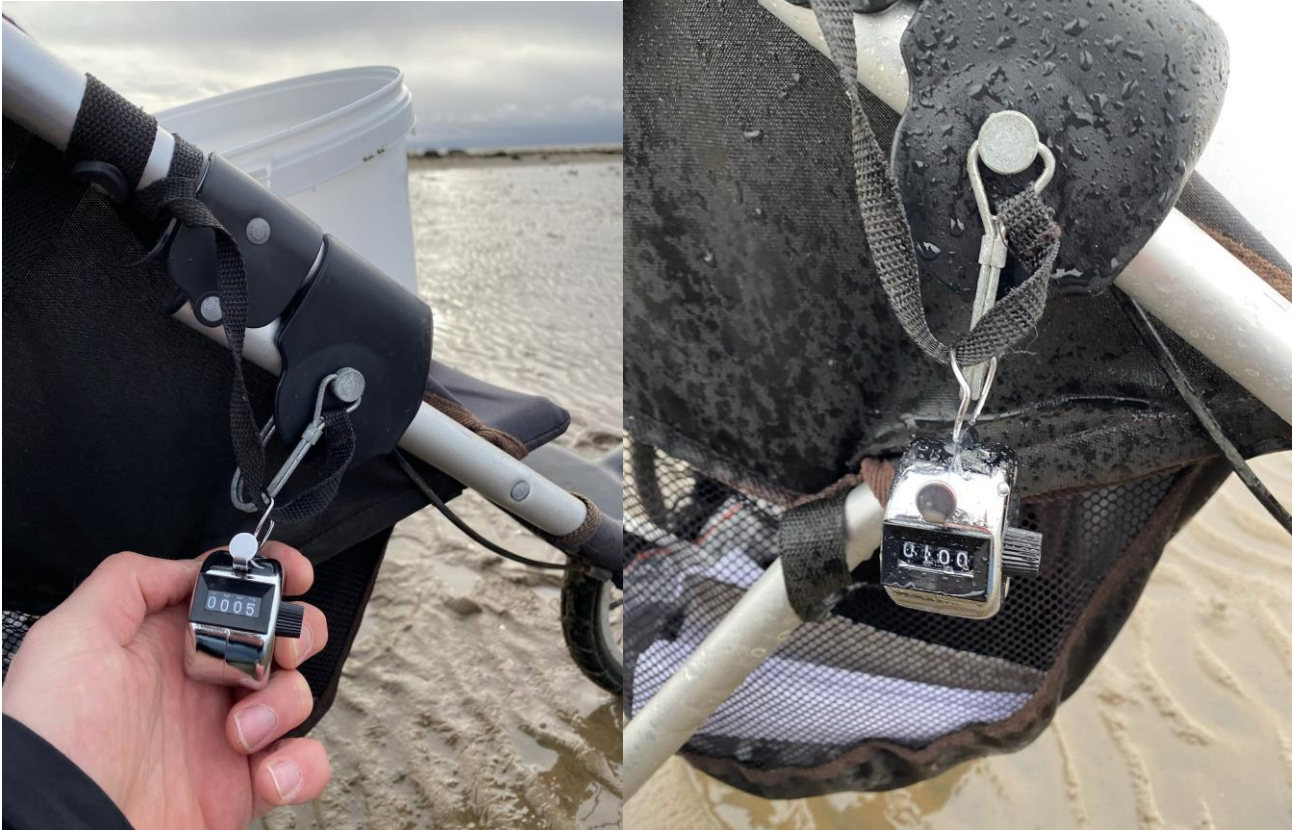
Figur 3.4: Der blev anvendt en tæller for at sikre antallet af delprøver til de tre samleprøver.

- Der blev anvendt en tæller for at holde styr på prøveantallet, se Figur 3.4. Selve udtagning af de 3 gange 100 delprøver tog ca. 2 timer. Det skal iagttages ifht at kunne nå prøveudtagning ved lavvande.
